Åtgärdsplan för Natura 2000-området Ravlunda skjutfält, SE0420240, Simrishamns kommun

Version 2016-12-13

Åtgärdsplanen beskriver vad som ska göras inom området för att nå de mål som är uppsatta inom Life projektet SemiAquaticLife – ”Recreating habitat complexity for semi-aquatic fauna”.

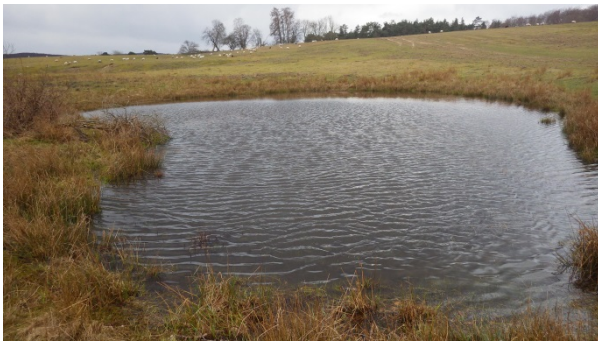
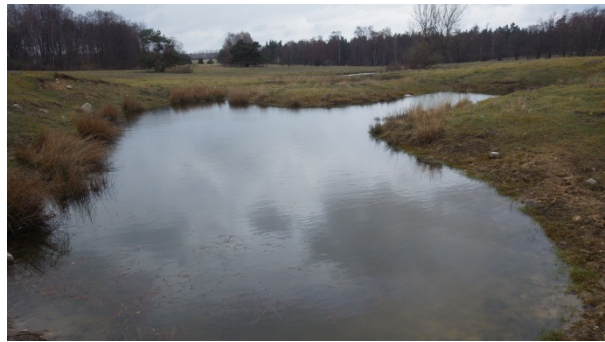
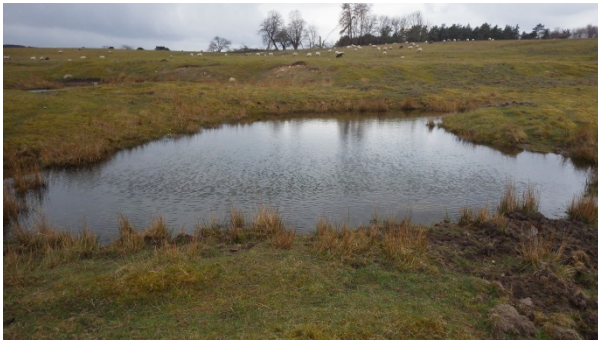
Figur 3. Vatten där vattenpest ska tas bort i område 1 (enligt numrering i figur 2). Överst till vänster: våtmark 1A, till höger: våtmark 1B och nederst till vänster: våtmark 1C.

Området längst i norr (område 1 på figur 2) består av tre mindre vatten (figur 3) och område 4 (figur 4) består också av två vatten. I alla dessa finns vattenpest som ska tas bort för att göra vattnen mer lämpliga för groddjur och trollsländor. Vattenpesten (figur 5) bekämpas genom en kombination av uttorkning, manuell rensning och övertäckning av vattnet efter groddjurens säsong. Övertäckningen tas bort tidigt på våren följande år. I område 4 (figur 4) finns två vatten med citronfläckad kärtrrollslända. I dessa kommer vattenpesten att tas bort under olika år samtidigt som eventuella larver av citronfläckad kärtrrollslända håvas upp innan åtgärd och flyttas till vattnet intill.

Ett område med tre anlagda småvatten (1A-C, karta 2). Våtmarkerna anlades i syfte att gynna strandpadda, men är något djupa för att passa arten. Istället finns bl a större vattensalamander, långbensgroda och lövgroda i vattnen. Tyvärr är vattnen nästan helt igenvuxna med vattenpest som ska tas bort för att fortsatt gynna de arter som finns i vattnet idag samt pudrad- och citronfläckig kärrtrollslända. Vattenpesten bekämpas genom en kombination av manuell rensning och övertäckning av vattnet efter groddjurens säsong. Täckningen tas bort tidigt på våren följande år.

Våtmark 1A	Våtmark 1B
Fastighet	Ravlundafältet 2:1	Ravlundafältet 2:1
Mittkoordinater (SWEREF 99 TM)	6179222/447334	6179170/447339
Anläggningssätt	rensning av vattenpest	rensning av vattenpest
Vattenyta (m ²)	610	150
Våtmarksyta (m ²)	910	230
Schaktdjup (m)		
Schaktmassor (m ³)	inga massor	inga massor
Vattenförsörjning	grundvatten	grundvatten

Våtmark 1C
Fastighet	Ravlundafältet 2:1
Mittkoordinater (SWEREF 99 TM)	6179144/447336
Anläggningssätt	rensning av vattenpest
Vattenyta (m ²)	330
Våtmarksyta (m ²)	500
Schaktdjup (m)	
Schaktmassor (m ³)	inga massor
Vattenförsörjning	grundvatten

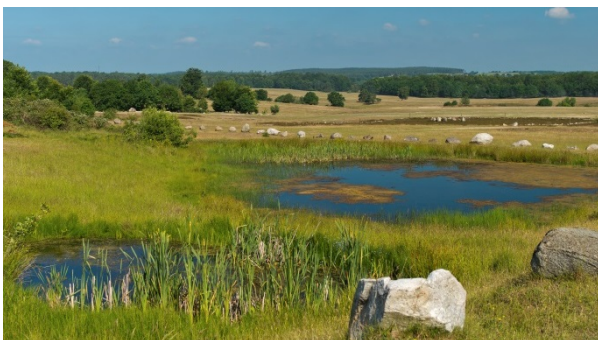
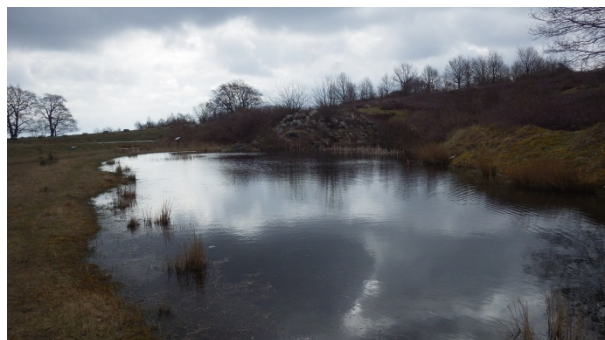
Figur 4. Område 4 (enligt numrering i figur 2) med tre vatten där vattenpest ska tas bort. Till vänster: våtmark 4C och 4B och till höger: våtmark 4A.

Ett område med tre anlagda småvatten (4A-C, karta 3). Våtmarkerna anlades i syfte att gynna strandpadda, men är något djupa för att passa arten. Istället finns bl a större vattensalamander, långbensgroda, lövgroda och citronfläckad kärrtrollslända i vattnen. Tyvärr är vattnen nästan helt igenvuxna med vattenpest som ska tas bort för att fortsatt gynna de arter som finns i vattnet idag. Vattenpesten bekämpas genom en kombination av manuell rensning och övertäckning av vattnet efter groddjurens säsong. Täckningen tas bort tidigt på våren följande år.

Våtmark 4A	Våtmark 4B
Fastighet	Ravlundafältet 2:1	Ravlundafältet 2:1
Mittkoordinater (SWEREF 99 TM)	6178240/448093	6178227/448162
Anläggningssätt	rensning av vattenpest	rensning av vattenpest
Vattenyta (m ²)	500	900
Våtmarksyta (m ²)	750	1000
Schaktdjup (m)		
Schaktmassor (m ³)	inga massor	inga massor
Vattenförsörjning	grundvatten	grundvatten

Våtmark 4C
Fastighet	Ravlundafältet 2:1
Mittkoordinater (SWEREF 99 TM)	6178195/448180
Anläggningssätt	rensning av vattenpest
Vattenyta (m ²)	60
Våtmarksyta (m ²)	90
Schaktdjup (m)	
Schaktmassor (m ³)	inga massor
Vattenförsörjning	grundvatten

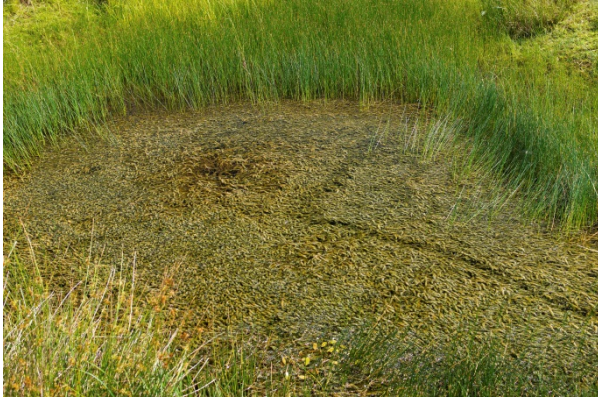
Figur 5. Vattenpest i våtmark 1C (enligt numrering i figur 2)

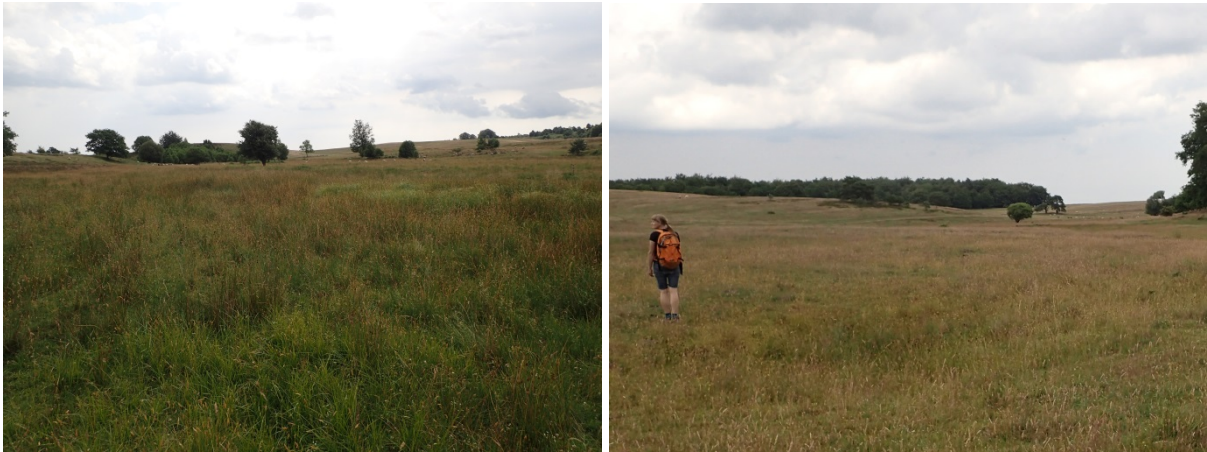
Figur 6. Områden där nya grunda vatten ska anläggas för strandpadda. Till höger område 2 (enligt numrering i karta, figur 2) och till vänster område 3.

Det finns även två områden där man kan skapa nya grunda vatten för strandpadda (område 2 och 3 i figur 2, figur 6).

Område för nyanläggning av grunda våtmarker för strandpadda (karta 2). Grässvålen fasas bort (ca 0,1 m) och ett antal djuphålor (ca 0,3 m) som håller vatten lite längre in på sommaren skapas för att gynna strandpadda.

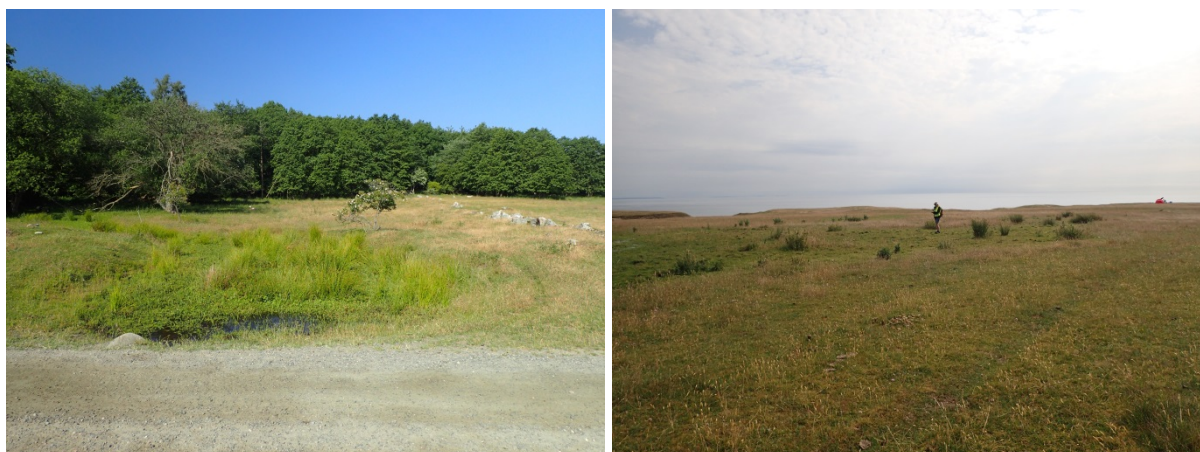
Figur 8. Områden där nya grunda vatten för strandpadda kan skapas. Till vänster i figuren område 5 och till höger område 6 (enligt numrering i karta, figur 7).

I södra delen av Ravlunda skjutfält finns två mindre områden som är lämpliga för anläggning av nya grunda vatten för strandpadda (område 5 och 6 i figur 7 och figur 8).

Område för nyanläggning av grunda våtmarker för strandpadda (karta 4). Grässvålen feras bort (ca 0,1 m) och ett antal djuphål (ca 0,3 m) som håller vatten lite längre in på sommaren skapas för att gynna strandpadda.

Område för nyanläggning av grunda våtmarker för strandpadda (karta 4). Grässvålen fasas bort (ca 0,1 m) och ett antal djuphålor (ca 0,3 m) som håller vatten lite längre in på sommaren skapas för att gynna strandpadda.
